***Pseudomonas aeruginosa* – comment s'en prévenir et/ou comment lutter contre ?**

POUR INFORMATION

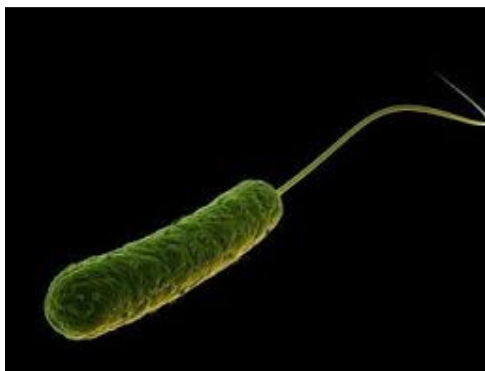
- parce qu'il possède une flagelle qui lui permet de se déplacer et donc potentiellement de remonter dans vos conduites s'il est présent (p.ex. dans vos glaçons),
